RAPPORT D'EXPERTISE CONSULTATION

LIEU DE L'EXPERTISE : rue des Jardins
32120 SOLOMIAC

CONCERNE : malfaçons sur menuiseries

N. REF. : 041023/01

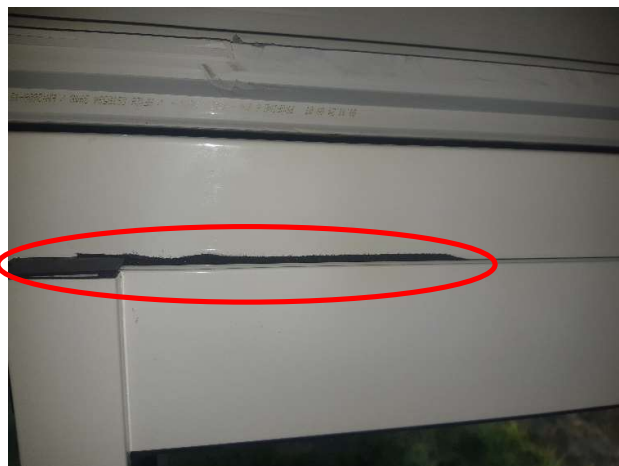
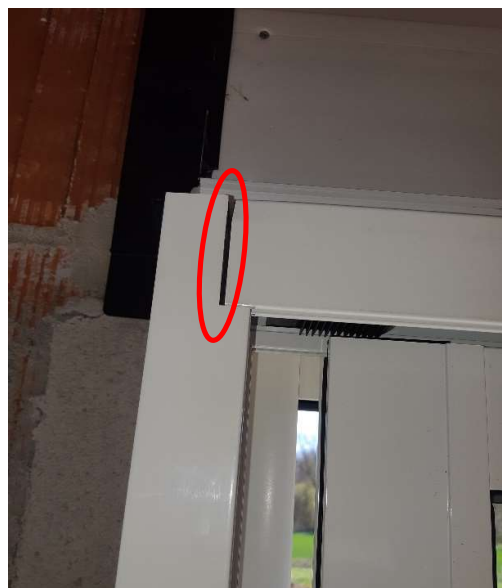
Suivant des photos suivantes, prises par le propriétaire lors de la mise en place des menuiseries, je constate des écarts entre les traverses et les montants.

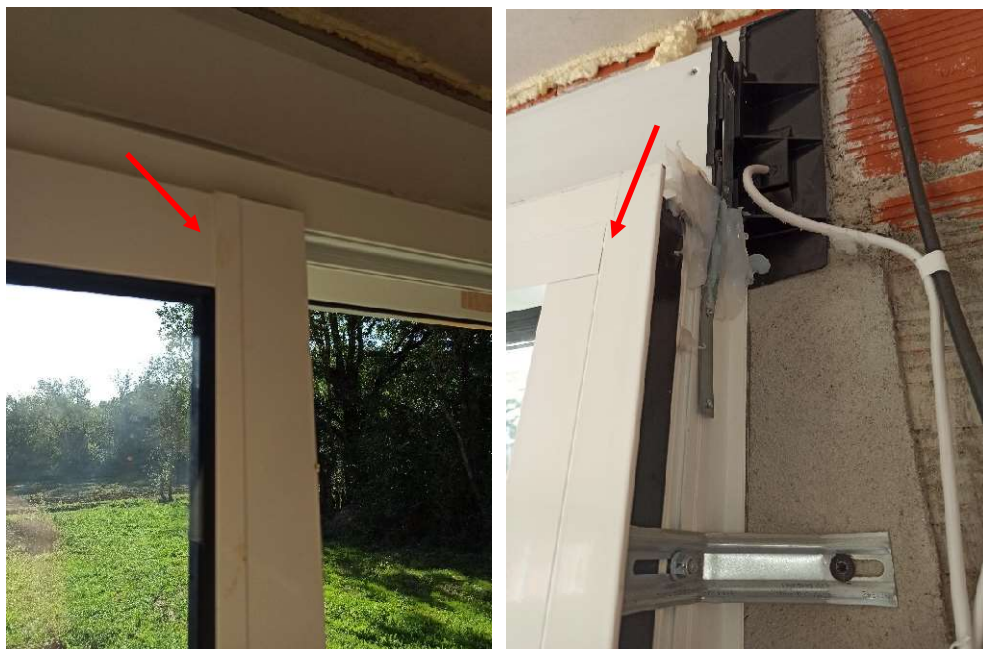
Lors de mon expertise, je ne constate plus ces défauts.
L'entreprise est intervenue afin de faire des reprises.

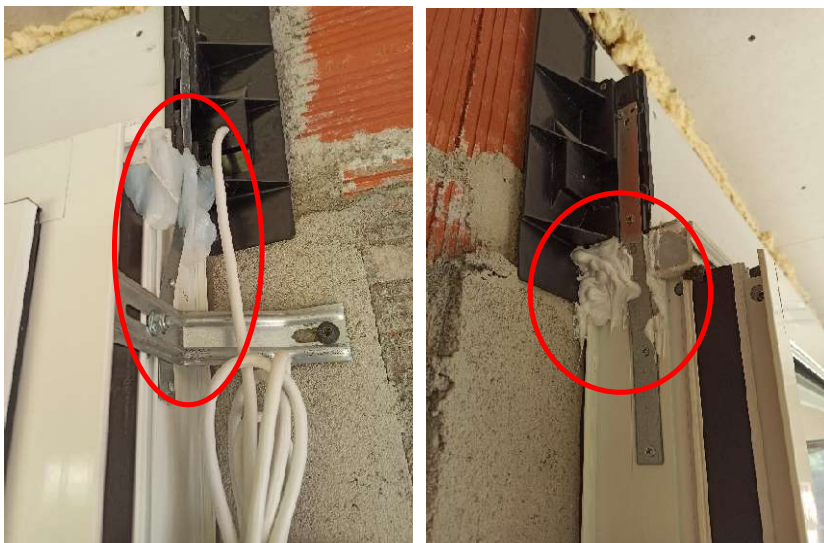
Des jambes complémentaires ont été placées afin de liaisonner les diverses pièces, présence de silicone de colmatage.
Je constate que le travail n'est pas propre et nécessite une reprise.

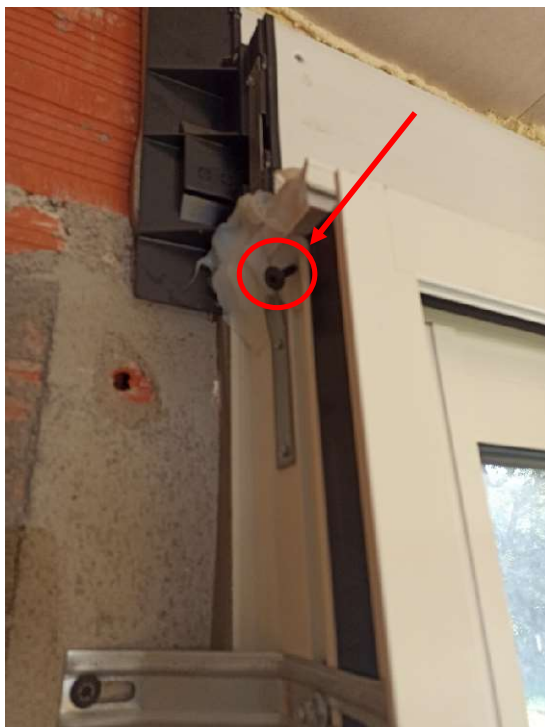
Sur cette menuiserie, je constate la présence d'une vis. Demander à l'entreprise sa fonction. Si elle n'est pas nécessaire, il conviendra de l'enlever et de colmater le trou afin de préserver l'étanchéité thermique.

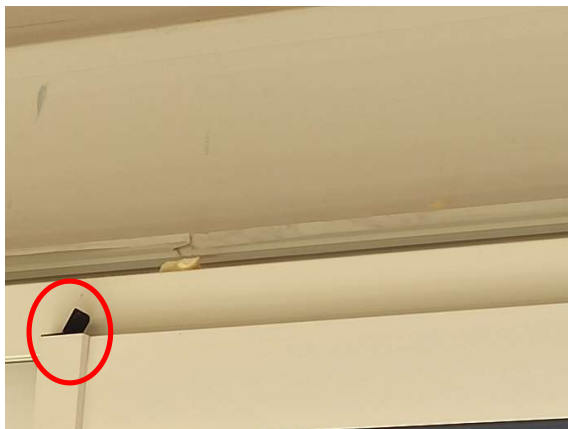
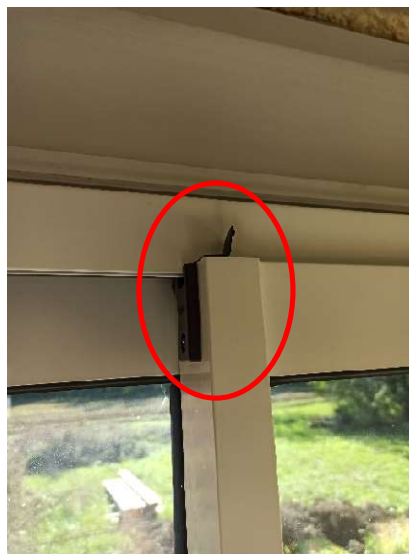
Je constate que des abouts sont cassés, il convient donc de les remplacer.

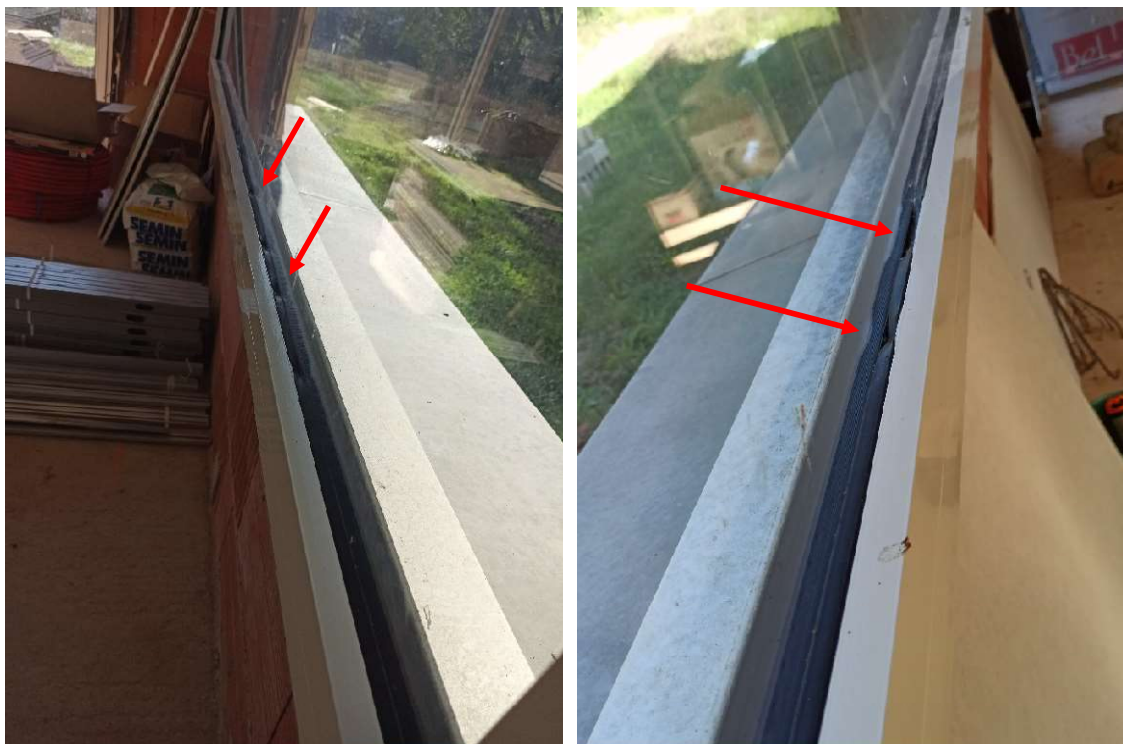
Exemples d'enfoncements

Un grand nombre de joints périphériques ont été enfoncés. Il conviendra de les remplacer.

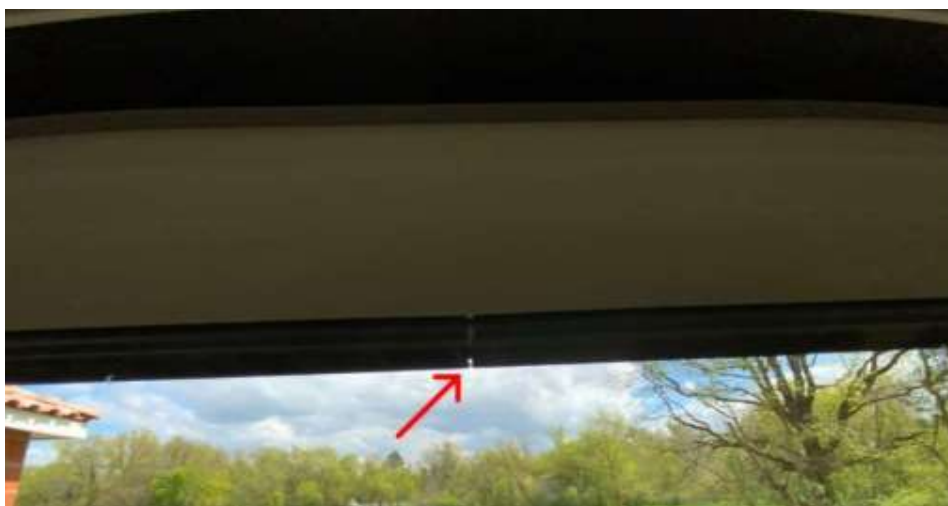
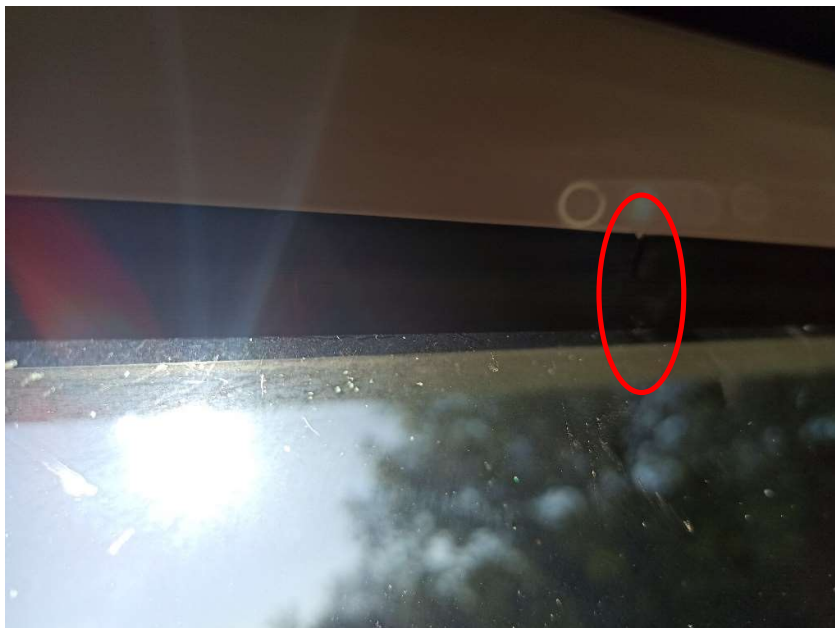
Je constate également une discontinuité du joint haut de la porte vitrée ; il conviendra de remplacer ce joint ou d'en assurer l'étanchéité.

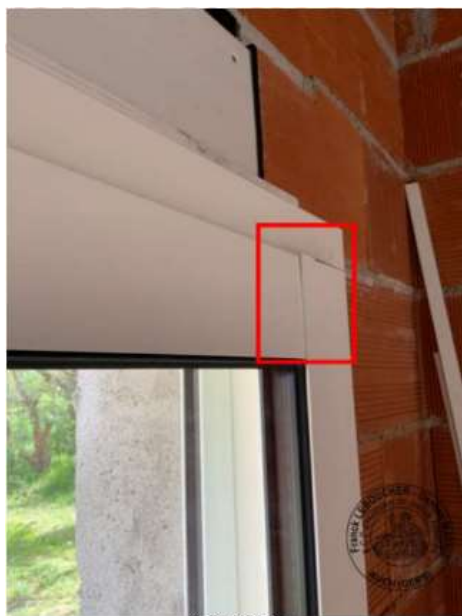
Photo huissier

Une parclose a été signalé décollé avant la mise en place de la fenêtre (cf photo extraite du rapport d'huissier avant pose), ce défaut ne vient donc pas de la mise en œuvre. Il conviendra de la remettre en place voir de la changer si nécessaire.
